## RECLAMACIÓN FORMAL Y REQUERIMIENTO TÉCNICO

Ejecución Defectuosa de Acometida de Agua / Tubería Vista en Paramento / Integración Reglamentaria de la Acometida

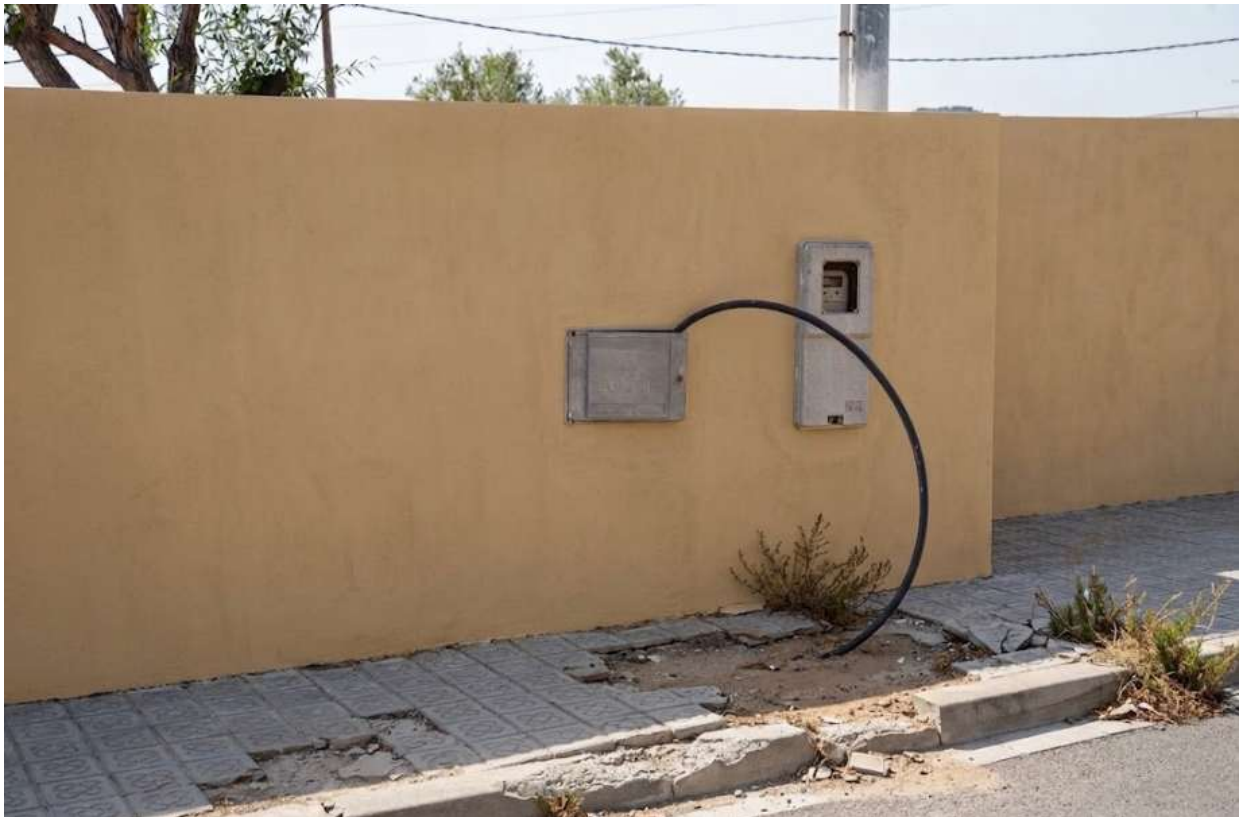
#### **ANEXO I: DOCUMENTACIÓN FOTOGRÁFICA**

TERCERO.- En la ejecución de dichos trabajos, la empresa concesionaria ha omitido el empotrado e integración reglamentaria del tramo de tubería, dejándolo adosado y visible por el exterior del muro/fachada privada (véase fotografía adjunta en el Anexo I). Esta actuación genera una instalación

defectuosa, estéticamente inadmisibile y desprotegida frente a inclemencias del tiempo, vandalismo o congelación. Aunque el cerramiento sea de titularidad privada, la obligación de reponer la acometida a su estado original incumbe íntegramente al gestor del servicio, pudiendo este, si fuera preciso, solicitar del propietario la oportuna autorización escrita para ejecutar el empotrado, sin que ello le exima de su obligación técnica.

QUINTO.- La situación actual no solo constituye un defecto técnico y estético, sino que además compromete la condición sanitaria del suministro: la tubería dejada a la vista, expuesta a la intemperie y sin la protección prevista reglamentariamente, queda vulnerable a contaminación externa, congelación y degradación de la potabilidad del agua distribuida, en contradicción con la normativa tecnosanitaria de referencia.

El tramo de tubería dejado a la vista discurre aguas arriba de la junta de la llave de registro y, por tanto, es de titularidad y responsabilidad exclusiva del gestor. Corresponde a Aqualia, y no al abonado, su correcta instalación, protección y conservación.

La tubería de acometida dejada a la vista sobre el paramento queda expuesta a la intemperie, a la radiación solar, a los golpes y a la manipulación de terceros, circunstancias que la sitúan al margen del estándar de protección e impermeabilización exigido por el artículo 8 del RD 1138/1990. Asimismo, al carecer de la protección y rejunte reglamentarios, la instalación no garantiza la protección contra retornos de agua o cualquier otra causa de contaminación que impone el artículo 17 de dicho Real Decreto. El argumento sanitario es, por tanto, un fundamento autónomo e independiente que refuerza la obligación de la concesionaria de subsanar la instalación, más allá de las consideraciones técnicas y estéticas anteriores.

2. Que dichos trabajos consistan expresamente en el empotrado del tramo de tubería dentro del muro perimetral hasta la hornacina del contador, con el subsiguiente enfoscado/rebozado y pintado, rejuntado e impermeabilización del orificio de paso conforme al artículo 15.3 del Reglamento, eliminando la tubería vista e integrando la instalación según los estándares técnicos aplicables, de modo que quede protegida conforme a los arts. 8 y 17 del RD 1138/1990. Para ello, y si fuera jurídicamente preciso, requerirán de mi parte la oportuna autorización escrita para ejecutar dichos trabajos en el cerramiento, autorización que manifiesto de antemano mi conformidad en conceder, sin que ello implique asunción de coste alguno por mi parte.
